1. Situationsbeschreibung

2. Lösungsvorschläge

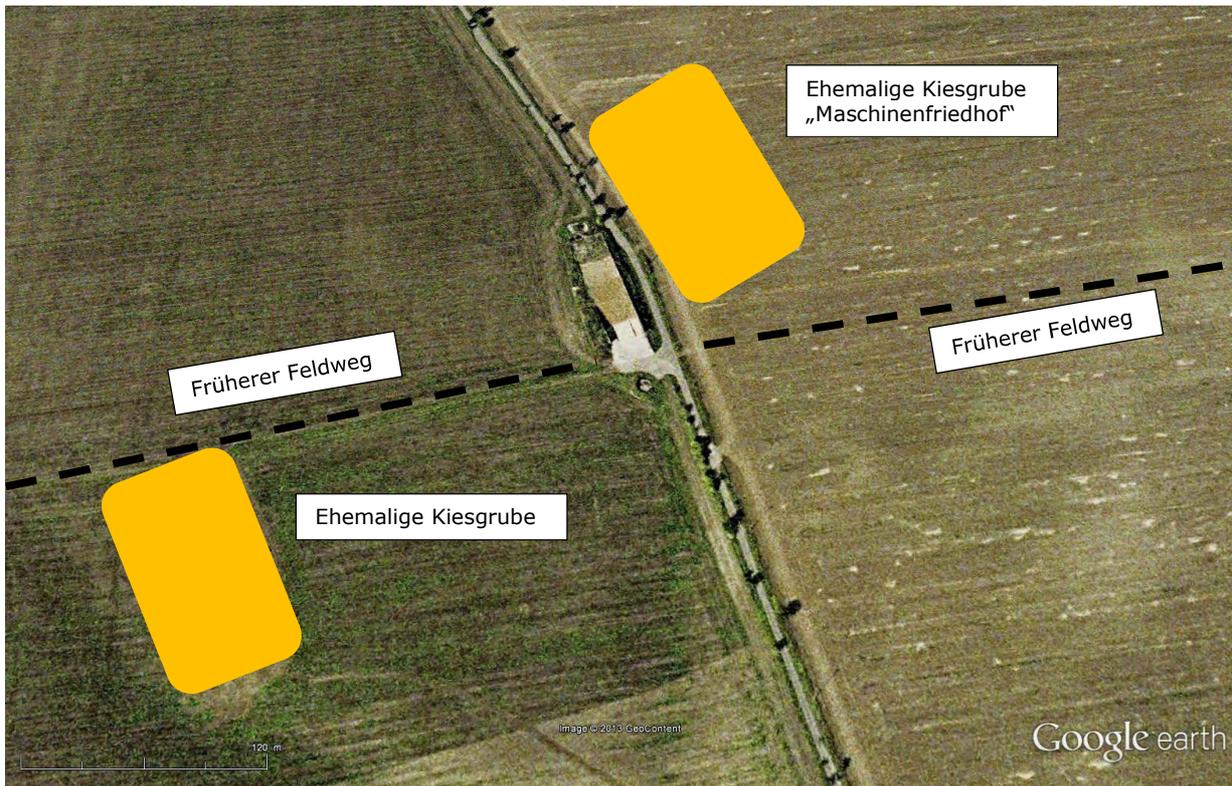
Bild 1-1

Umgebung des Silos am Schackstedter Feldweg (nördlich Belleben). Am linken Bildrand sind die Konturen einer aufgelassenen Kiesgrube zu sehen. Oben, rechts des Weges, ist eine ebenfalls aufgelassene Kiesgrube noch zu erahnen. Deren Bedeutung für den Hochwasserschutz Belleben wird in Bild 2-10 gezeigt.

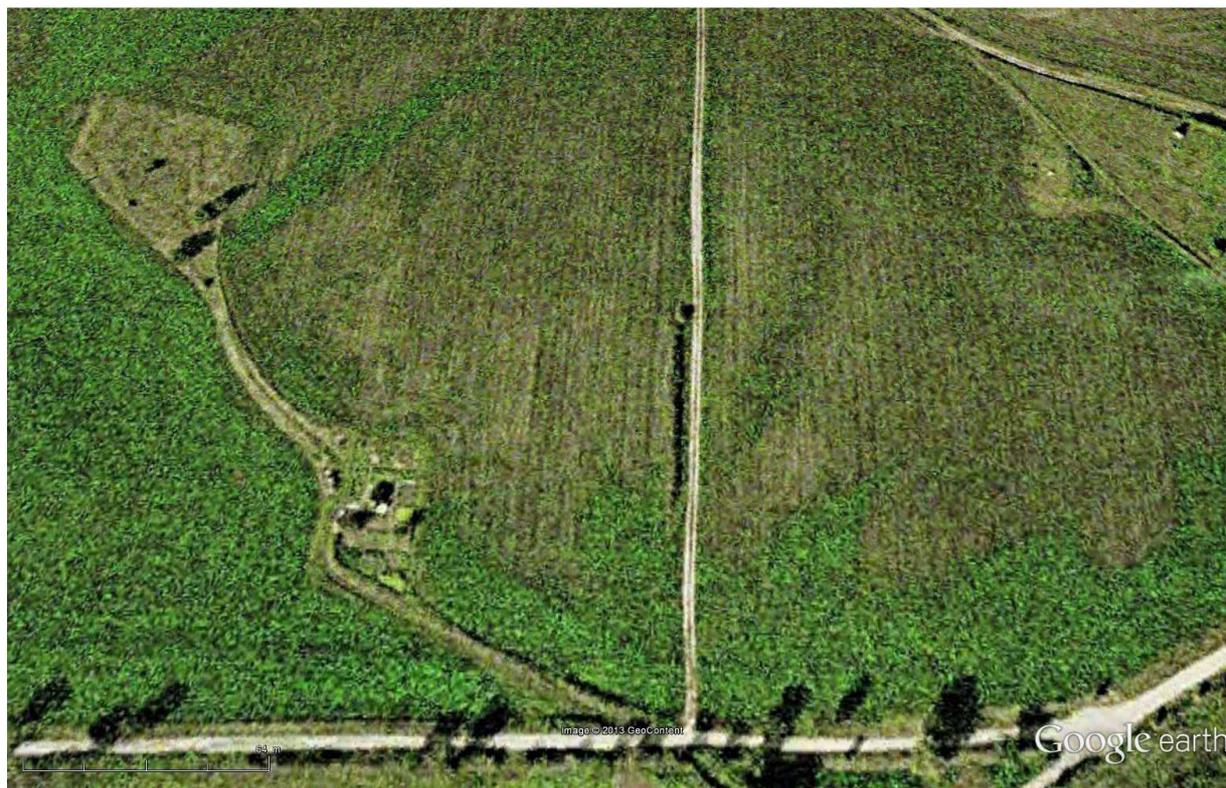
Bild 1-2

In Bildmitte ist eine grasbewachsene Böschung entlang der Fahrgasse vorhanden. Diese wurde inzwischen leider beseitigt. Gleichfalls gibt rechts eine durchgehende Grasnarbe zwischen dem Kleingarten (unten) und der Streuobstwiese (oben rechts). Das Bild zeigt den Zustand vom 31.10. 2000, entsprechend Google Earth. Die Böschung wurde (siehe folgendes Bild 3) inzwischen beseitigt; die Grasfläche zwischen dem Kleingarten und der Streuobstwiese ist teilweise durchbrochen.

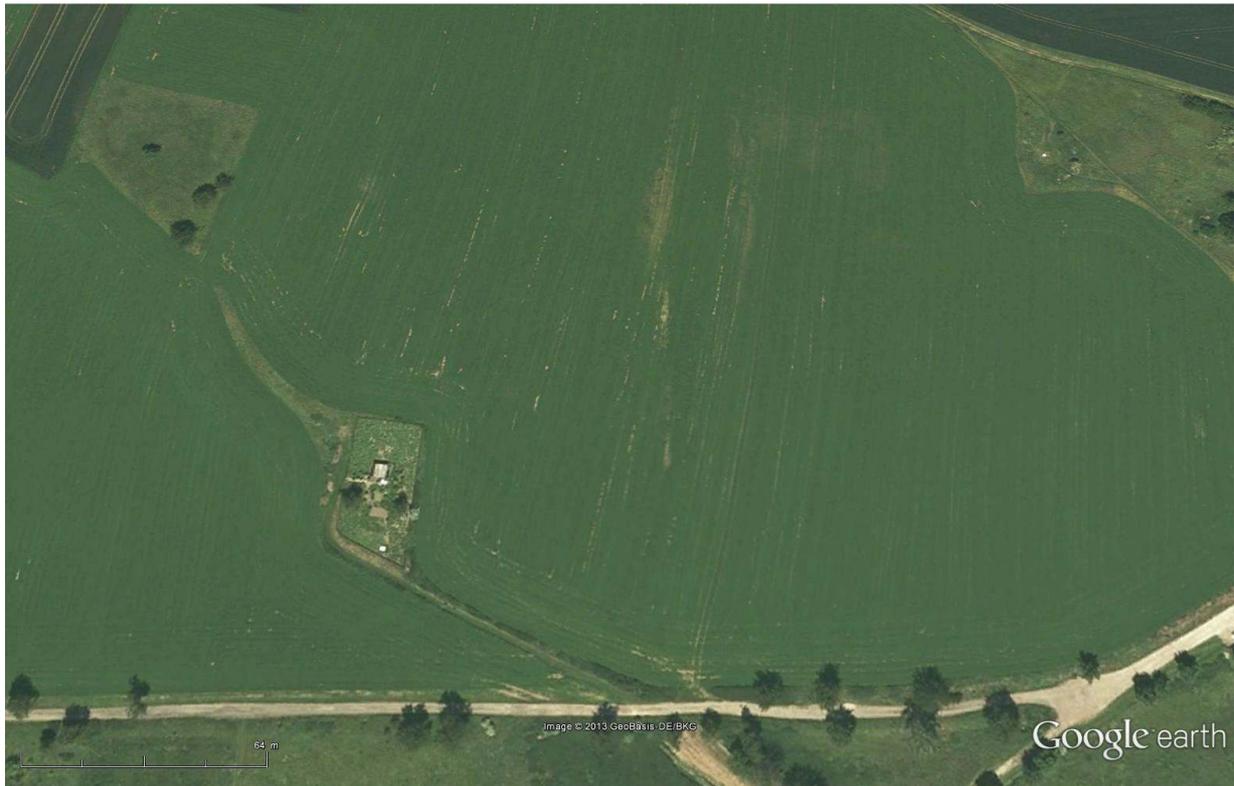
Bild 1-3

Die Aufnahme zeigt den aktuellen (31.12. 2009) Zustand. Die schützende Grasnarbe zwischen Garten und Obstwiese ist unterbrochen, sodaß jetzt das Wasser ungebremst fließen kann.

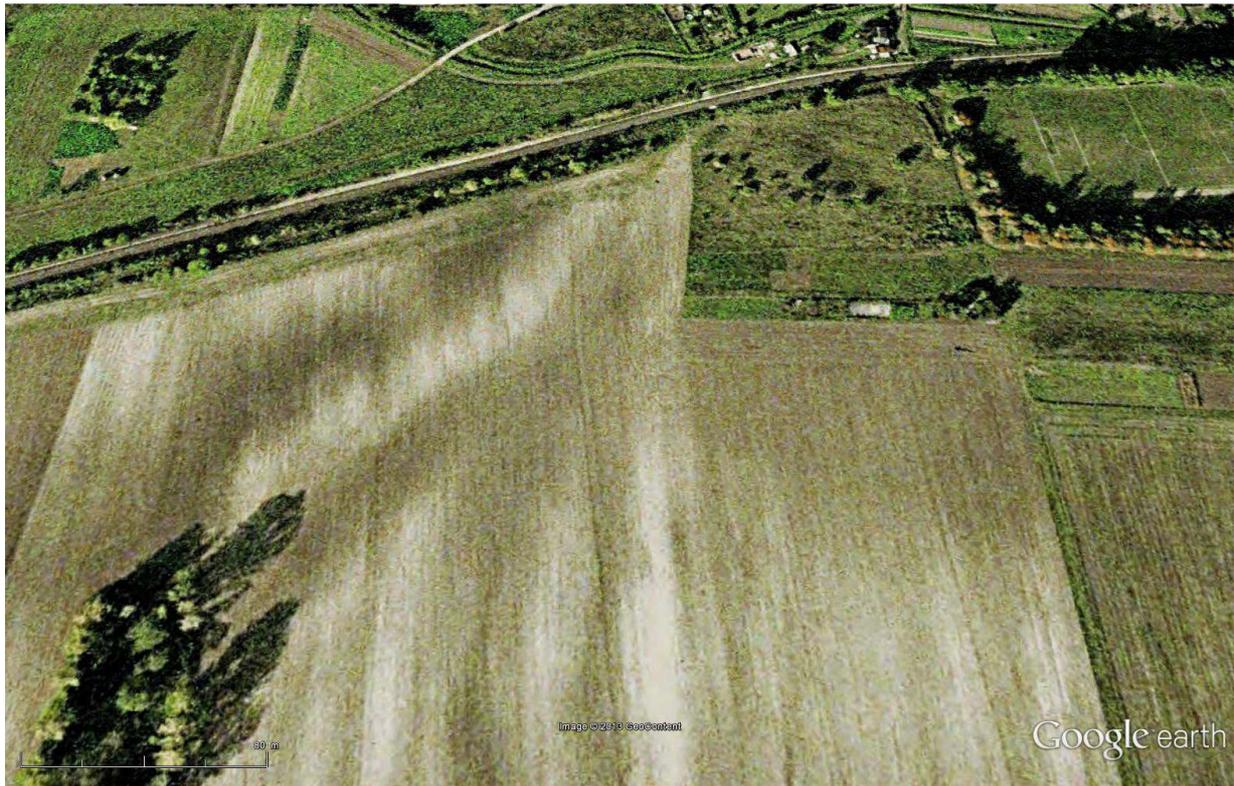
Bild 1-4

Bild 4 zeigt eine Streuobstwiese, die im Jahr 2000 noch vorhanden war. Links unten ist das Feldgehölz „Backofen“, rechts oben ist der Bellebener Sportplatz.

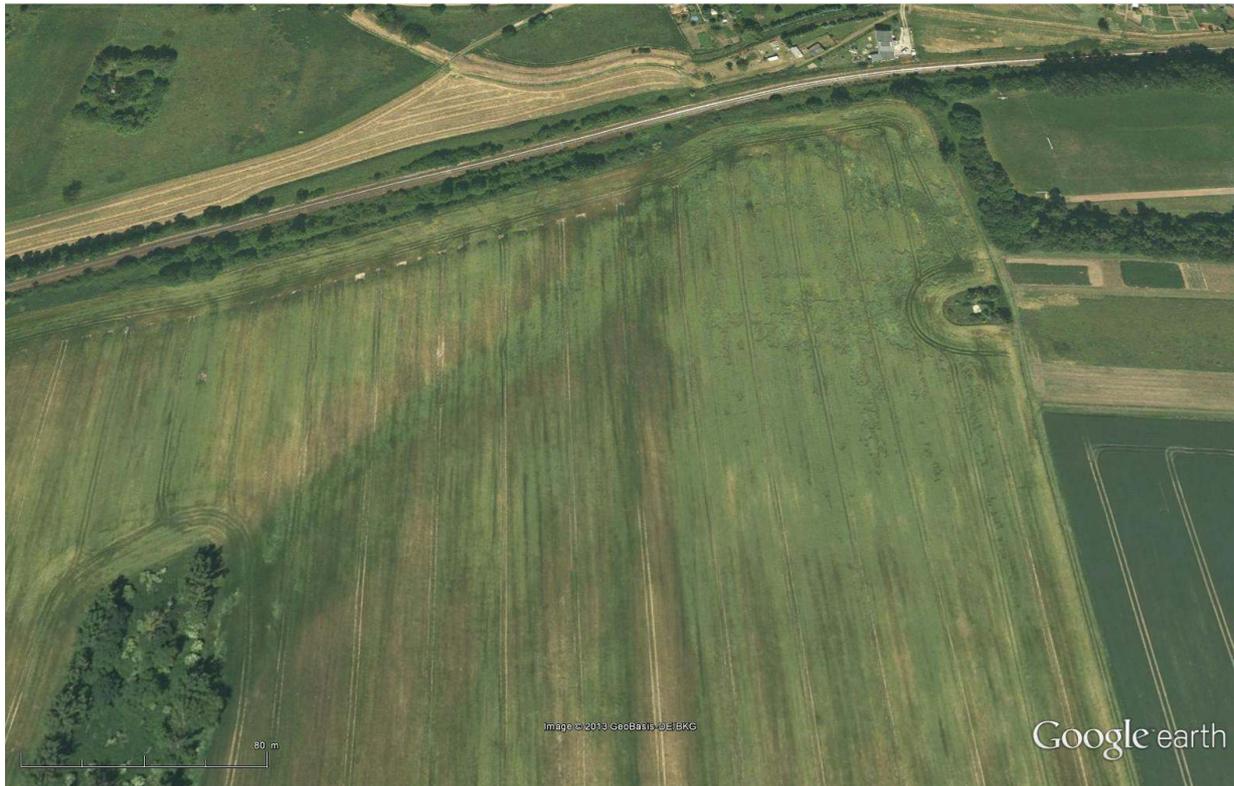
Bild 1-5

Das Bild aus dem Jahr 2009 zeigt nur noch einen kleinen Rest des ursprünglichen Biotopes.

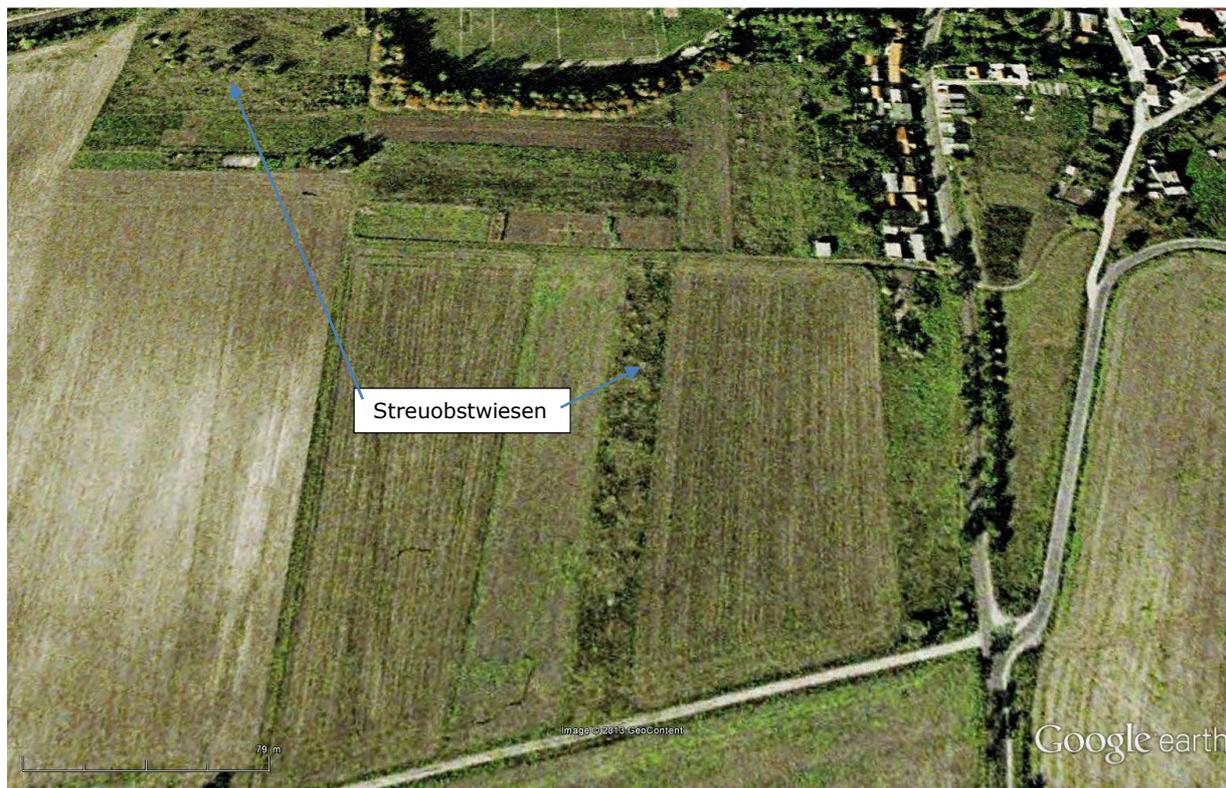
Bild 1-6

Bild 6 zeigt jetzt die bereits im vorigen Bild sichtbare Streuobstwiese in der linken oberen Ecke. In Bildmitte ist eine weitere Streuobstwiese und ein ausgeprägtes Rasenbiotop mit beginnender Verbuschung entlang der Gerbstedter Straße.

Weiterhin sollte die frühere Grünfläche am Ortsrand, zwischen Fabrikstraße und Fabrikteichen wieder entstehen und mit einer Flutmulde zur Ableitung des vom Backofenweg überströmenden Wasser versehen werden. Diese Grünfläche könnte auch als Ausgleichs- und Ersatzmaßnahme für die zwischenzeitlich beseitigten Streuobstwiesen (Bild 1-6) gesehen werden.

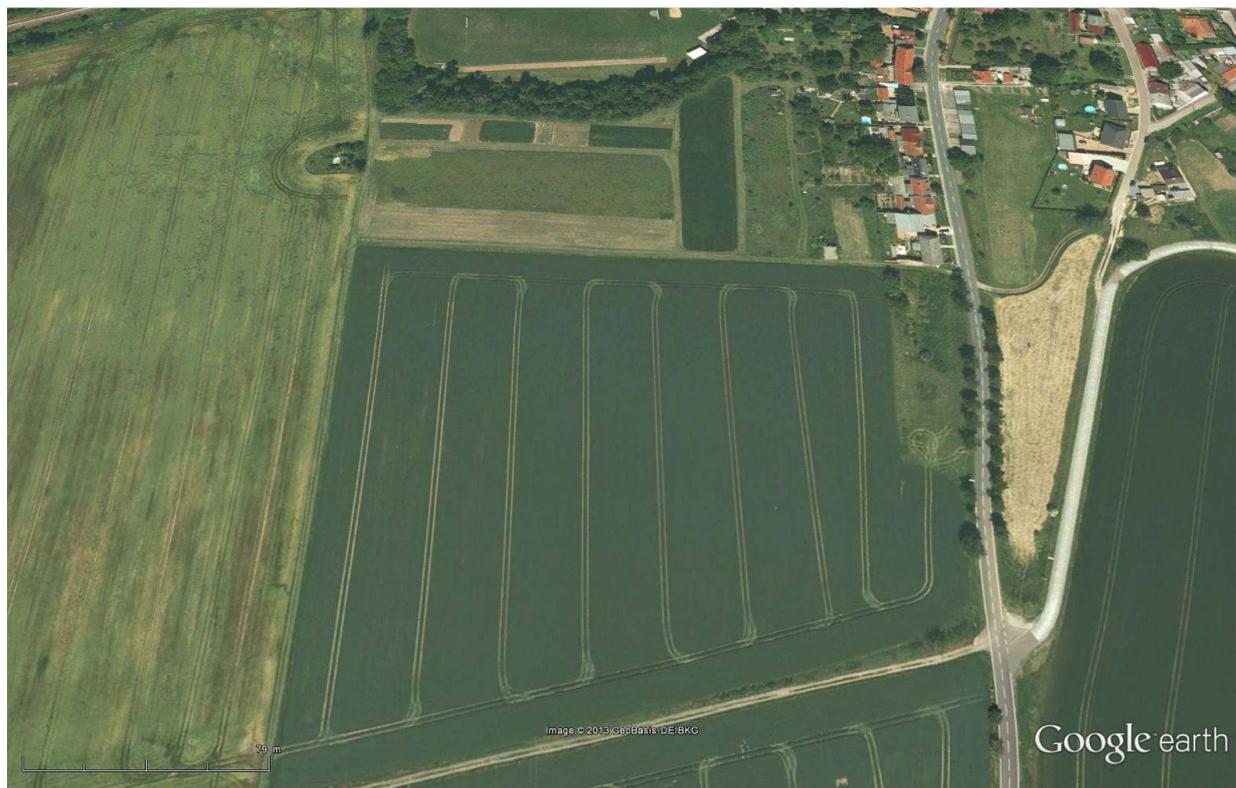
Bild 1-7

Die Streuobstwiese ist hier vollständig, das Rasenbiotop teilweise beseitigt.

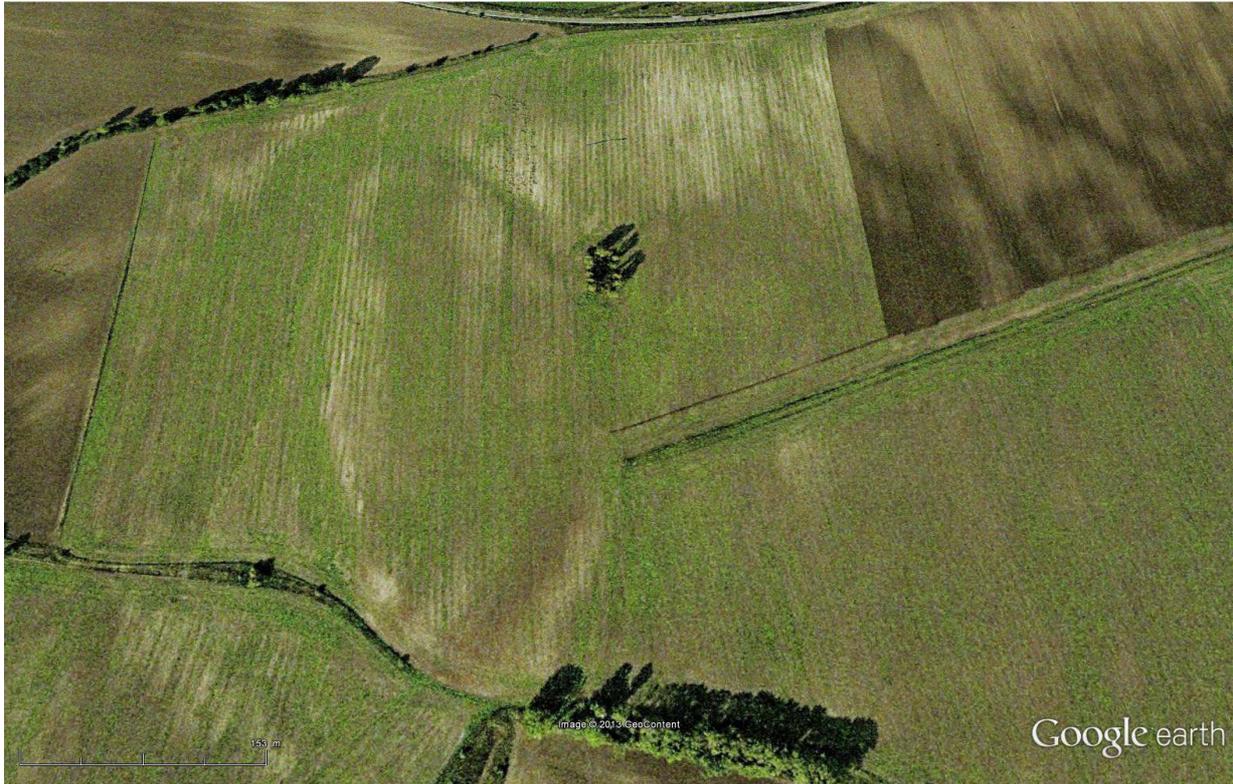
Bild 1-8

Der Bildausschnitt zeigt den westlichen Rand des EZG 8. Am unteren Bildrand ist das Gehölz „Kahles Pappeln“ zu sehen; am oberen Bildrand verläuft die Eisenbahnlinie Halle-Halberstadt. Das Gehölzbiotop setzt sich als Grünstreifen mit beginnender Verbuschung nach links (Westen) fort. Am linken Bildrand ist ein Grünstreifen sichtbar, der dieses Rasenbiotop mit dem Feldweg „Eisengießereiweg“ verbindet. Dieser war in früheren Jahrzehnten der Hauptverbindungsweg zur „Ludwigshütte“ am südlichen Stadtrand von Sandersleben (daher die Bezeichnung Eisengießereiweg) und weiter bis zum Walzwerk Hettstedt.

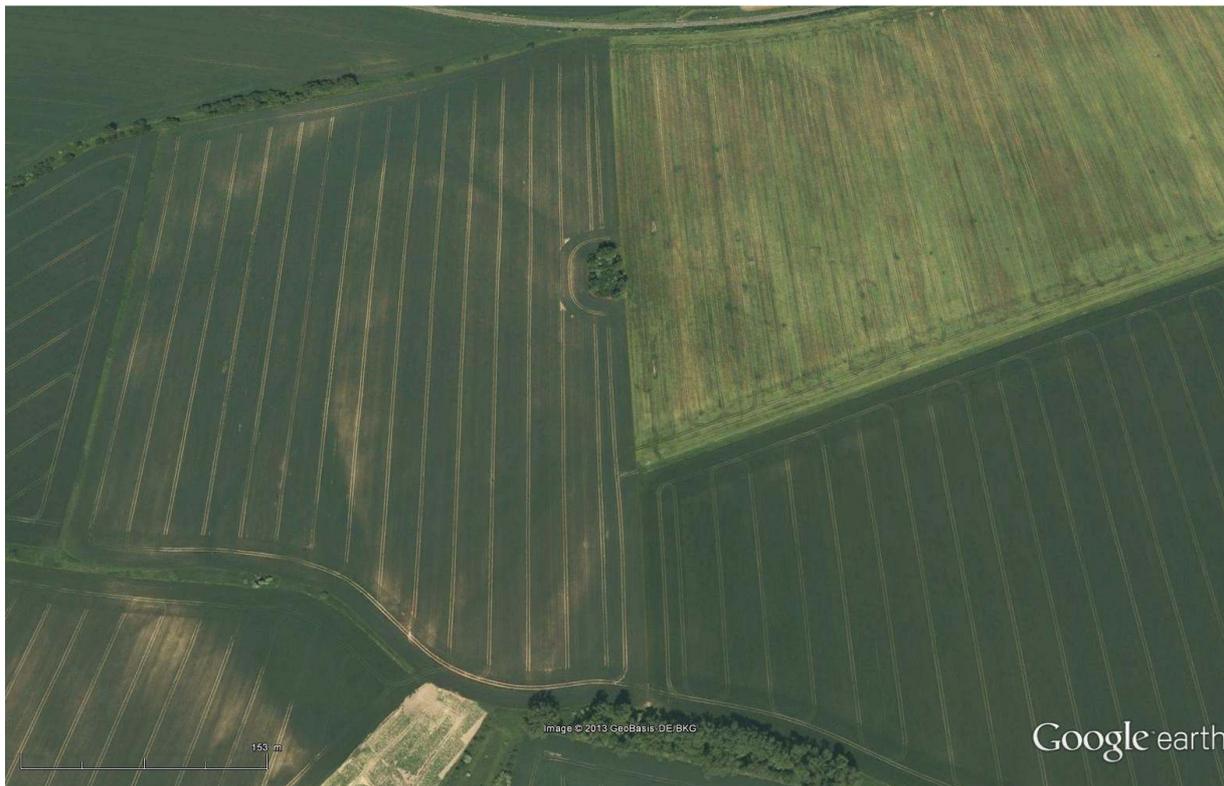
Bild 1-9

Bild 9 zeigt am unteren Rand, daß der Grünstreifen inzwischen teilweise umgebrochen wurde. Ebenso ist ein Teil der Büsche beseitigt. Dieser Grünstreifen, ebenso der Eisengießereiweg, sollten wieder hergestellt und mittels Findlingen gegen schleichendes Abpflügen gesichert werden.

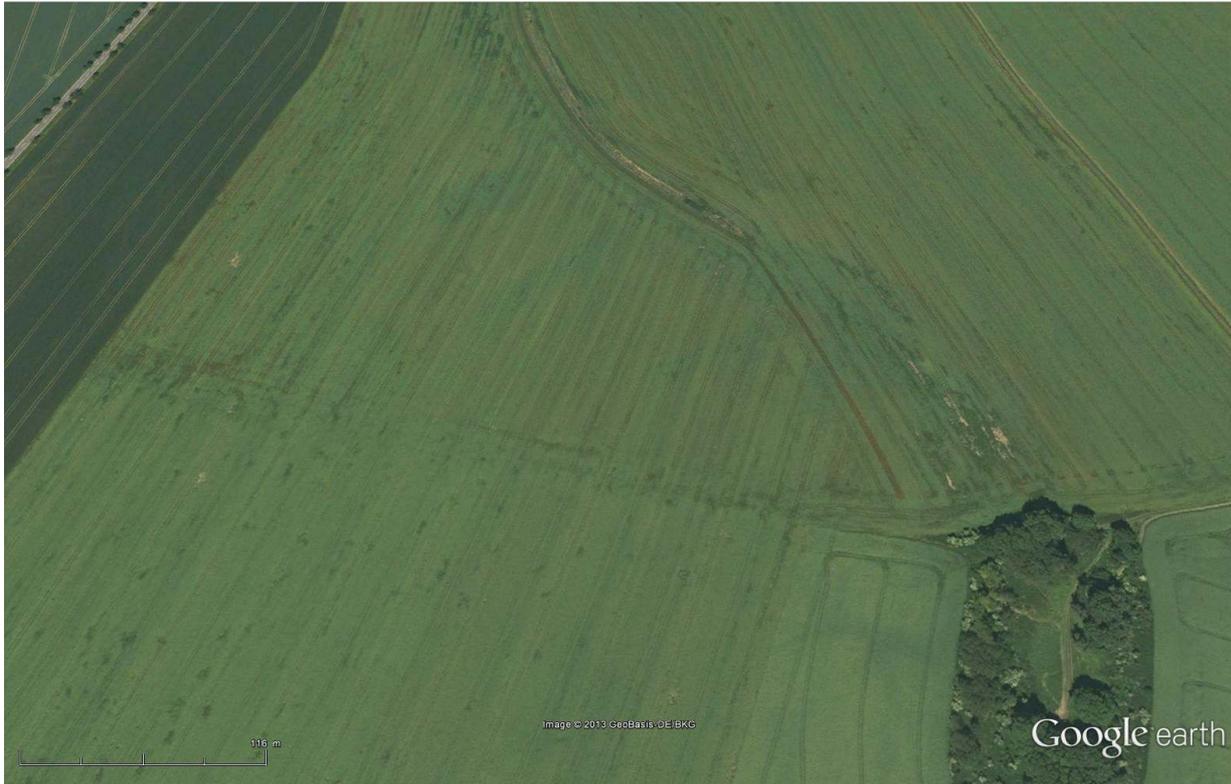
Bild 1-10

Von der Dorfstelle „Rübesdorf“ führte früher ein Feldweg bis etwa 500 m nach links (Westen) in Richtung Gerbstedter Strasse, um dann in Richtung Belleben (entlang der Bearbeitungsgrenze) abzubiegen. Die Strukturen des Querweges sind noch an der Vegetation abzulesen.

Die jetzige Schlaglänge beträgt, in Süd-Nord Richtung (von unten nach oben), etwa 1.357 m bei einem Höhenunterschied von insgesamt etwa 30 Höhenmetern. Das Gefälle ist somit etwa 2,2%; weshalb nach [2] die Schlaglänge weniger als 130 m sein sollte. Der wieder herzustellende Feldweg sollte von der Landstraße nach Gerbstedt bis zur Dorfstelle Rübesdorf führen und auf einem Damm verlaufen, um die von Süden (aus Richtung Gerbstedt) einströmenden Wassermassen in das sowieso bereits vorhandene Rückhaltebecken Rübesdorf zu leiten und dort die Sedimentfrachten abzusetzen. Wobei am östlichen Rand der Dorfstelle mittels Benjeshecke der Wasserfluß so gebremst werden sollte, daß die Sedimentation bereits auf dem Acker einsetzt und somit der wertvolle Mutterboden dort verbleibt.

Aus gleichem Grund sollte auch am südlichen Rand der Dorfstelle Rübesdorf ein Erdwall mit Benjeshecke angeordnet werden.

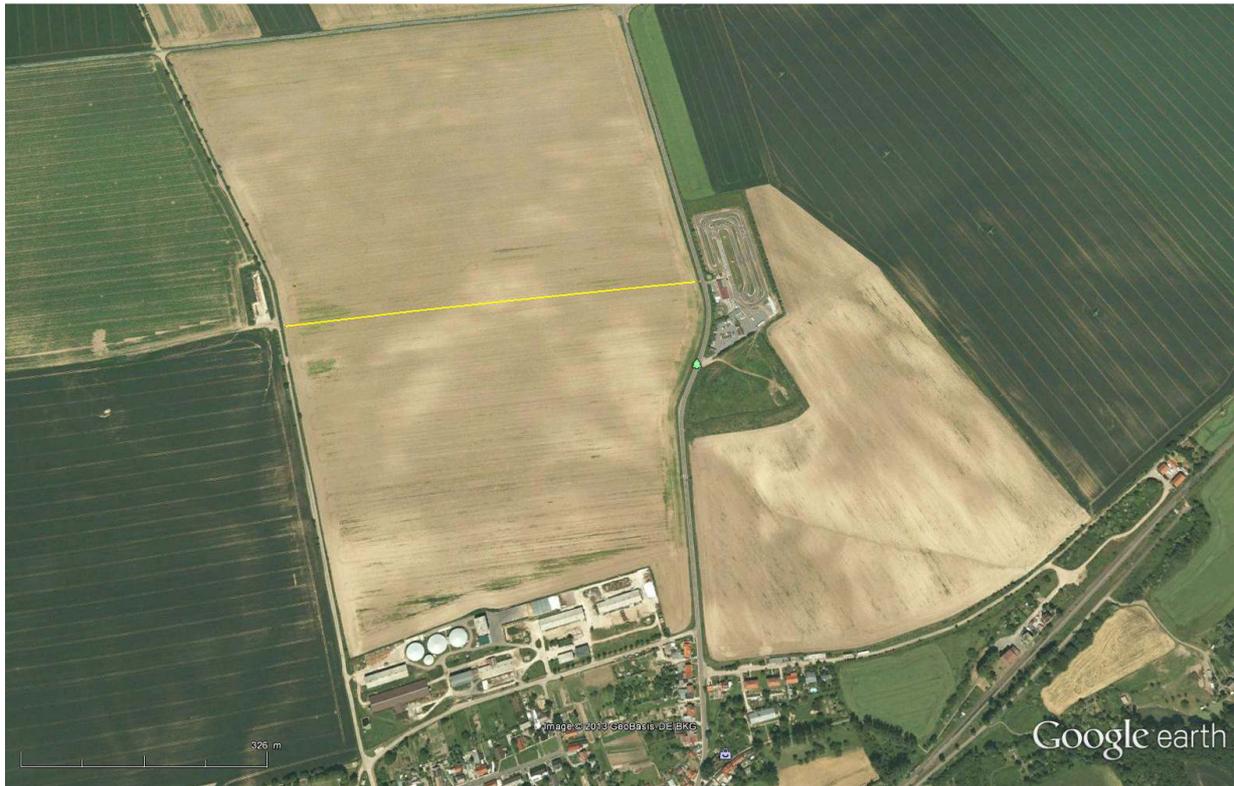
Bild 1-11

Von der Kartbahn (an der Alslebener Strasse) zum Silo am Schackstedter Feldweg führte früher ein Feldweg, was an der Auffahrt rechts an der Kartbahn noch deutlich abzulesen ist. Dadurch war die Schlaglänge auf etwa 500 m begrenzt und vom nördlichen Feldstück einströmenden Wassermassen wurden teilweise in Richtung Westen geführt, wo sie in den dortigen aufgelassenen Kiesgruben (siehe Bild 1-1) versickern konnten. Nach dem Überpflügen des Feldweges ist der Schlag nun 1.053 m lang (Google Earth). Die Wassermassen von einer Fläche von $1.053 * 645 \sim 68$ ha strömen jetzt ungebremst ins Dorf. Die Fläche ist abfallend, von im Mittel 157 m über NN entlang der Landstraße nach Sandersleben (am oberen Bildrand) auf etwa 141 m an der Nordostecke der alten Stallanlage und beträgt somit etwa $(157-141)/1053 * 100\% = 1,5\%$. Nach einer Empfehlung der Landwirtschaftskammer Nordrhein-Westfalen sollte bei einer derartigen Geländeneigung die Schlaglänge auf etwa 130 m begrenzt werden.

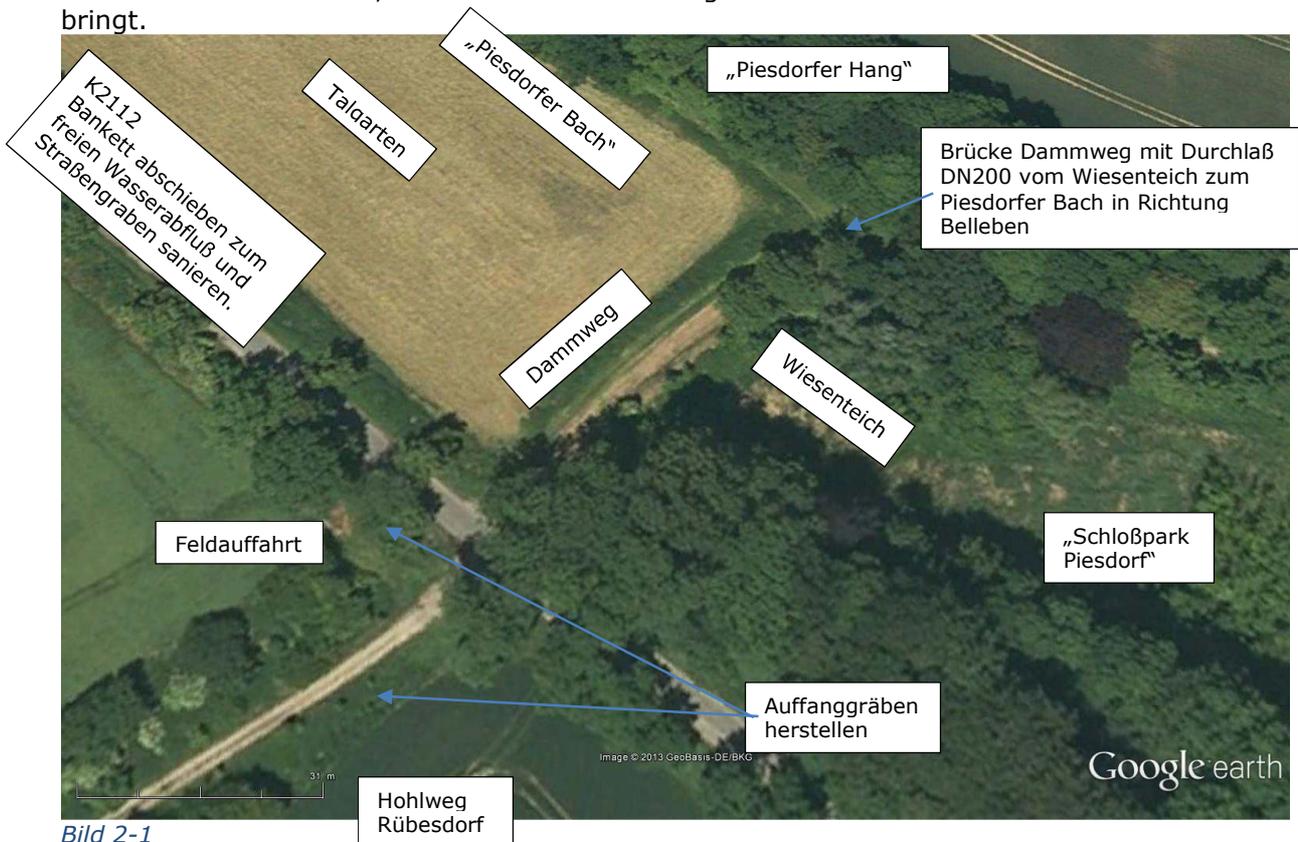
Die Durchführung unter der Kreisstraße K2112 tritt rechts des Dammweges (Bild 2-1) aus; dort befindet sich auch ein tiefer Graben. Der Dammweg bildet eine Staustufe deren Krone höher liegt als der Schloßpark; bei starkem Regen würde das Wasser somit in den Wiesenteich zurückstauen. Am oberen (nördlichen) Bildrand führt der Dammweg über eine Natursteinbrücke, deren Durchlaß auf Veranlassung der Gemeinde Belleben auf DN 200 verringert wurde, um den Abfluß aus dem Piesdorfer Park in Richtung Belleben (Piesdorfer Bach) zu regulieren. Die überstaubare Fläche des Schloßparks beträgt etwa 1 Hektar; was bei 1 m Stauhöhe etwa 10.000 Kubikmeter Stauvolumen ergäbe.

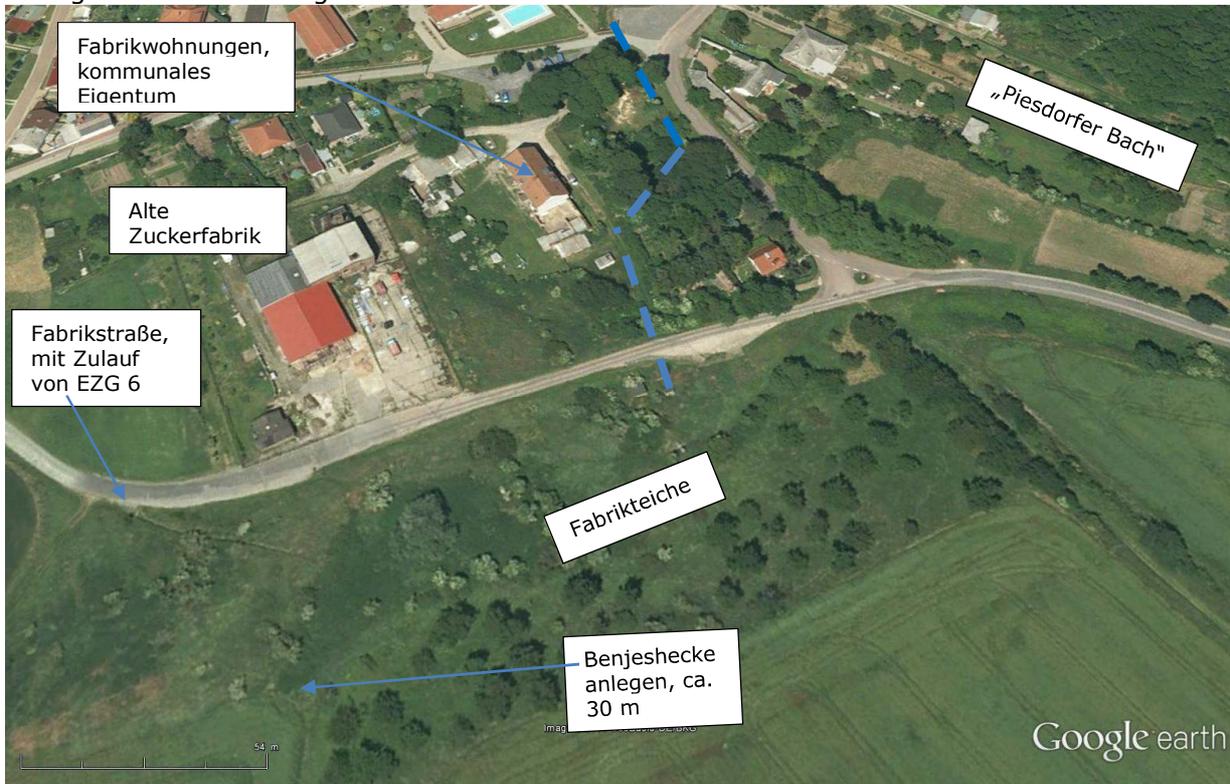
Diese Einzugsgebiete sollen in die vorhandenen Fabrikteiche (Bild 2-3) entwässern. Diese sind vorhanden und mit einem Überlauf von etwa DN 400 versehen, der im Bereich Kinderdorf in den Piesdorfer Bach mündet. Dieser Auslauf ist augenscheinlich funktionstüchtig und kann weiter unverändert genutzt werden. Eventuell sollte eine gründliche Untersuchung mittels Kamerabefahrung erfolgen. Eine Vergrößerung des Ablaufes ist unter allen Umständen zu vermeiden, da dieses die Hochwassersituation im Bereich Piesdorfer Weg und Kirchplatz unerträglich verschlimmern würde. Für den Ablauf besteht im

Übrigen Bestandsschutz, da er als „Bürgermeister-Kanal“ anzusehen ist. Die Fabrikteiche sind in überschaubarer Zeit noch niemals voll- oder gar übergelaufen; es besteht also keine Notwendigkeit zu Änderungen. Der ungefähre Verlauf des Überlaufkanals ist im Bild 2-3 mit blau gestrichelter Linie gekennzeichnet.

Die Fabrikstraße (nicht zu verwechseln mit der Straße „Fabrik“) verbindet die Landesstraße L151 (Belleben-Gerbstedt) mit der Kreisstraße K2112 (Belleben-Piesdorf) und verläuft im Bild 2-3 etwa in Bildmitte horizontal. Diese Straße führt das aus dem EZG 6 über die L151 hinwegschießende Wasser den Fabrikteichen zu. Im Bild 2-4 wird zunächst die frühere Situation beschrieben und anschließend (Bild 2-5) Lösungsvorschläge dargestellt.

Am Übergang des Ackers zum Fabrikteich sollte eine Benjeshecke angelegt werden, damit sich der aus Richtung Rübesdorf mitgeführte fruchtbare Schlamm bereits auf dem Acker absetzt und somit weiterhin der Landwirtschaft zur Verfügung steht. Weiterhin wird dadurch ein vorzeitiges Zusetzen der Fabrikteiche verhindert. An dieser Stelle ist, wie im Bild 2-3 gezeigt, eine Taleinengung auf etwa 30 m vorhanden. Somit entstehen nur geringe Kosten. Am Teichgrund sollten mittels Rammkernsondierung die Bodenschichten und damit die Versickerungsfähigkeit festgestellt werden.

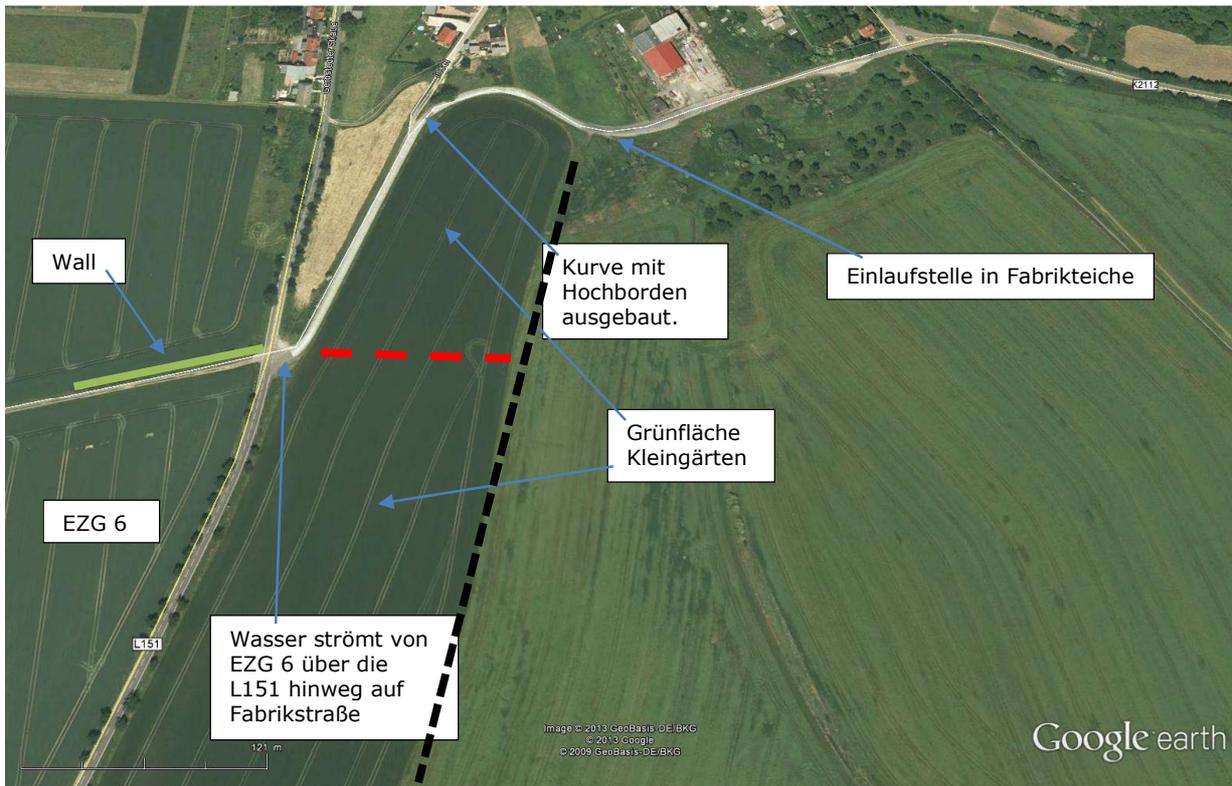
Bild 2-4

Entlang des Feldweges (auch „Backofenweg“) wurde talseitig ein Erdwall (grüne Linie) von etwa 50 bis 80 cm Höhe angeschüttet. Dieser bewirkt, daß das aus EZG 6 anströmende Wasser kanalisiert und so beschleunigt wird, daß es zu einem großen Teil über die Landstraße L151 („Gerbstedter Straße“) hinwegschießt und auf der Fabrikstraße in die Fabrikteiche geleitet wird. Nach Auskunft der Anwohner wird etwa die Hälfte der Wassermassen unschädlich fortgeführt.

Meines Wissens war bis in die 1970iger Jahre entlang der rot gestrichelten Linie aus den vorgenannten Gründen auch eine flache Flutrinne vorhanden. Die Fläche nördlich war eine Grünfläche; südlich war eine große Kleingartenanlage.

Entlang der Bewirtschaftungsgrenze verlief der Feldweg (schwarz gestrichelt) nach Rübesdorf.

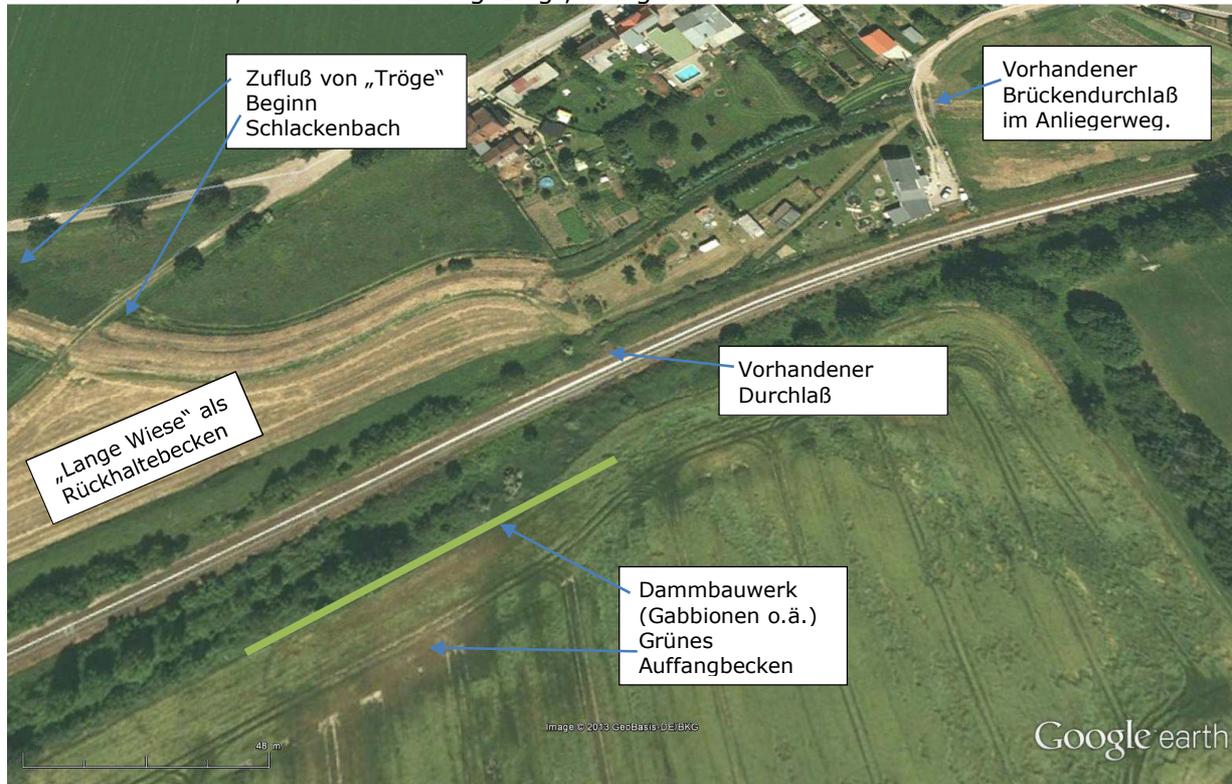
Für das Einzugsgebiet EZG 8 erscheint die in [3] vorgeschlagene Schaffung eines Grünen Beckens unterhalb des Feldgehölzes „Backofen“ die sinnvollste Lösung zu sein. Da der Durchlaß unter der Bahnlinie hier bereits vorhanden ist, reicht die Anlage eines Dammbauwerkes, wie im Bild 2-6 gezeigt, völlig aus.

Das Dammbauwerk sollte aus wasserdurchlässigem Material, zum Beispiel Gabbionen, bestehen. Ein Rohrdurchlaß würde den Wasserfluß konzentrieren und somit die Bodenerosion wiederum verstärken. Ein wasserdurchlässiges Dammbauwerk dagegen beruhigt den Wasserfluß und verteilt den Auslauf auf eine größere Fläche. Der mitgeführte wertvolle Mutterboden kann sich noch auf der Ackerfläche absetzen und steht somit weiterhin für die Landwirtschaft zur Verfügung.

Das überströmende Wasser läuft dann zunächst auf das Flurstück „Lange Wiese“, die seit mehr als 20 Jahren als Grünland bzw. Stillungsfläche bewirtschaftet wird. Bei einer Nutzung als Regenrückhaltebecken würde also keine landwirtschaftliche Nutzfläche verloren. Im Gegenteil kann das Grünland eine stunden- oder auch tageweise Flutung gut vertragen. Der Ausbau der „Langen Wiese“ als Rückhaltebecken ist deshalb so wichtig, weil die Durchflußmenge im „Schlackenbach“ begrenzt ist und wegen der Durchlässe unter den Straßenbrücken auch kaum weiter erhöht werden kann. In den letzten 20 Jahren ist der Schlackenbach bereits zweimal grundhaft beräumt worden. Wobei sich jedoch jedes Mal innerhalb kurzer Zeit der Bach durch Schlammeintrag von den Äckern wieder zugesetzt hat. Vorrangig sind hier also Voraussetzungen zu schaffen, daß sich die Ackerschlämme auch auf den Äckern wieder absetzen kann; oder erst gar nicht ins Fließen kommt. Ich halte es sogar für denkbar, daß der Schlackenbach sich dann innerhalb weniger Jahre selbst freispült und

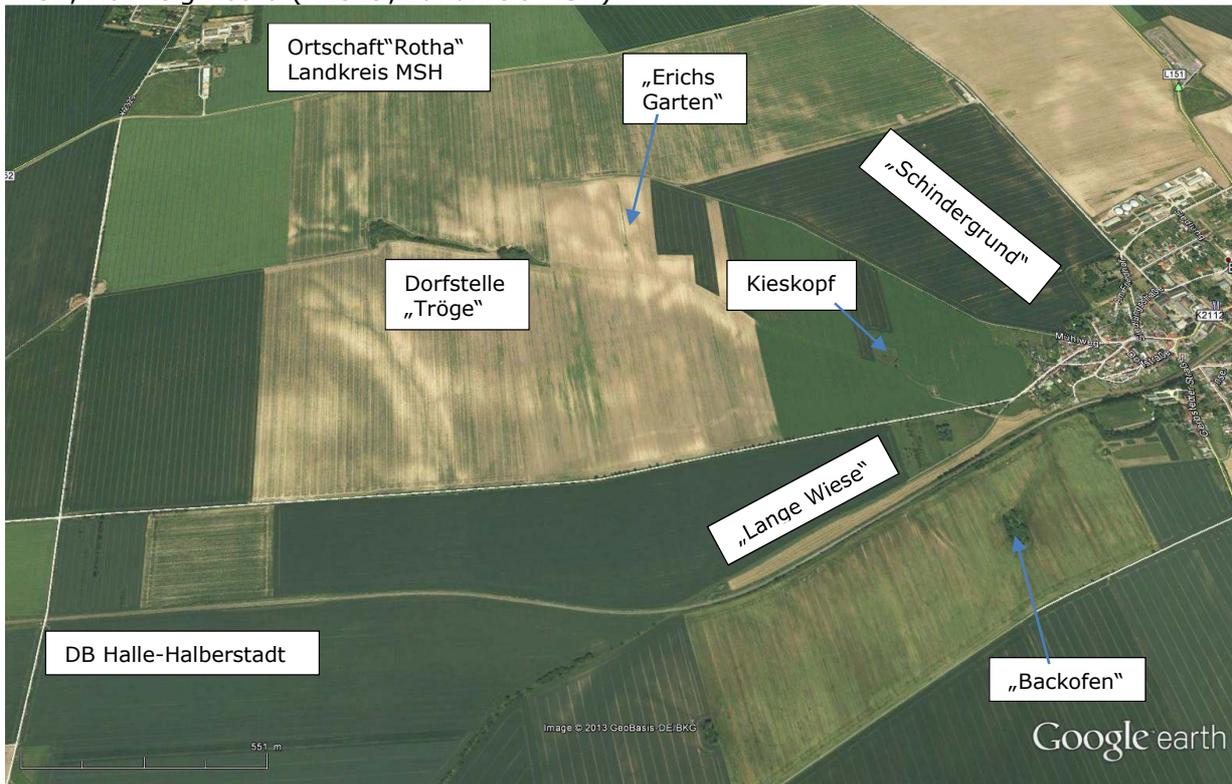
Im Bild 2-7 noch deutlich abzulesen, daß am Talgrund ein Hohlweg von Belleben zur Dorfstelle „Tröge“ verlief, der in den 1970iger Jahren überpflügt wurde. Dieser Weg hatte allerdings in Bezug auf Hochwasserschutz keinen Nutzen, da auf Grund des Gefälles von ca. 2% die Fließgeschwindigkeit so groß ist, daß dort keine Sedimentation und oder Stauung stattfinden konnte. Wie im Bild 2-7 sichtbar, erfolgt hier ebenfalls die Bearbeitung in der Hangrichtung, sodaß der Wasserfluß hier noch zusätzlich ungünstigst verstärkt wird. Von Bedeutung war dort allerdings eine Gartenanlage mit Obstwiese, als „Erichs Garten“ bekannt, die sich quer zum Tal erstreckte und sich am südlichen (talseitigen Ende) gegen eine damals (vor 1970) noch vorhandene Böschung lehnte. Damit war dort eine, wenn auch geringe, Wasser- und Sedimentrückhaltung gegeben. Leider ist dieser Garten inzwischen auch beseitigt. Auf dem Bild 2-8 von 31.10. 2000 (Google Earth) ist zumindest der Garten noch gut erkennbar.

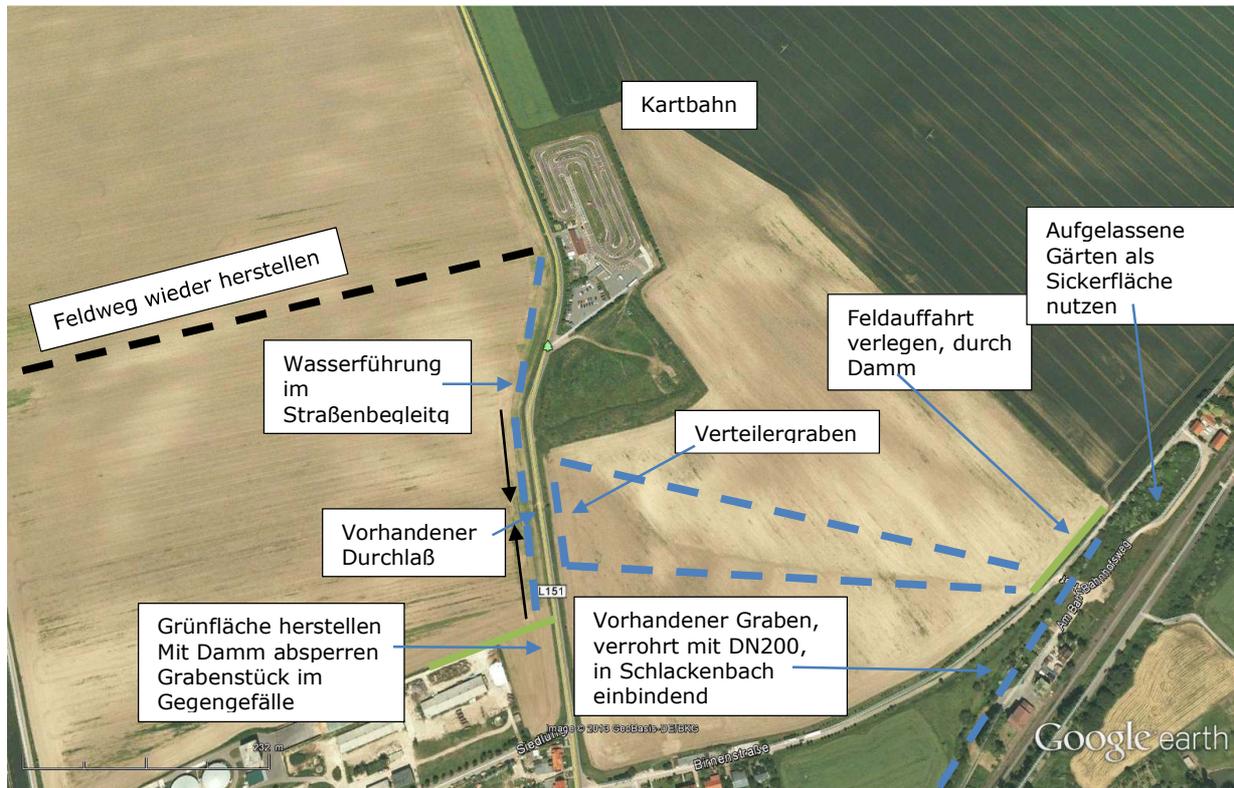
Das Einzugsgebiet EZG 13 umfaßt im Wesentlichen die Fläche nördlich der Biogasanlage bis hin zur Landstraße L152 nach Alsleben-Sandersleben, östlich von der Alslebener Straße (L151) und westlich durch den Schackstedter Weg begrenzt.

Wie im Bild 2-11 zu sehen, erfolgt durch den wieder anzulegenden Feldweg Kartbahn-Schackstedter Weg eine Wasserführung zum Straßengraben entlang der L151. Als wichtig erscheint mir, den Einlauf zum vorhandenen Straßendurchlaß so auszubilden, daß dieser nachhaltig funktionstüchtig bleibt. Das heißt, es ist durch bauliche Maßnahmen zu verhindern, daß dieser Bereich wieder zugepflügt oder zugeschwemmt wird. Talseitig, also östlich der L151, ist ein Verteilergraben anzuordnen, damit sich dort keine Erosionsrinne ausbildet. Gleichfalls ist die Feldauffahrt am südöstlichen Feldrand zu verlegen und durch einen Damm von etwa ein Meter Höhe dauerhaft zu verschließen, damit sich dahinter der Schlamm absetzen kann.

An der Birnenstraße bzw. Bahnhofsweg ist ein verrohrter Graben (DN200) mit Einlaufbauwerk vorhanden, sodaß hier keine weiteren Maßnahmen erforderlich sind. Eine ehemalige tiefer liegende Gartenfläche kann dabei als Sickermulde genutzt werden. Ein kleiner Flächenzipfel am Ortsausgang, im Bild 2-11 Mitte unten, sollte als Grünfläche gestaltet werden, da hier sonst das Wasser direkt in den Ort strömt.
